Muestreo 23 de Octubre 2017

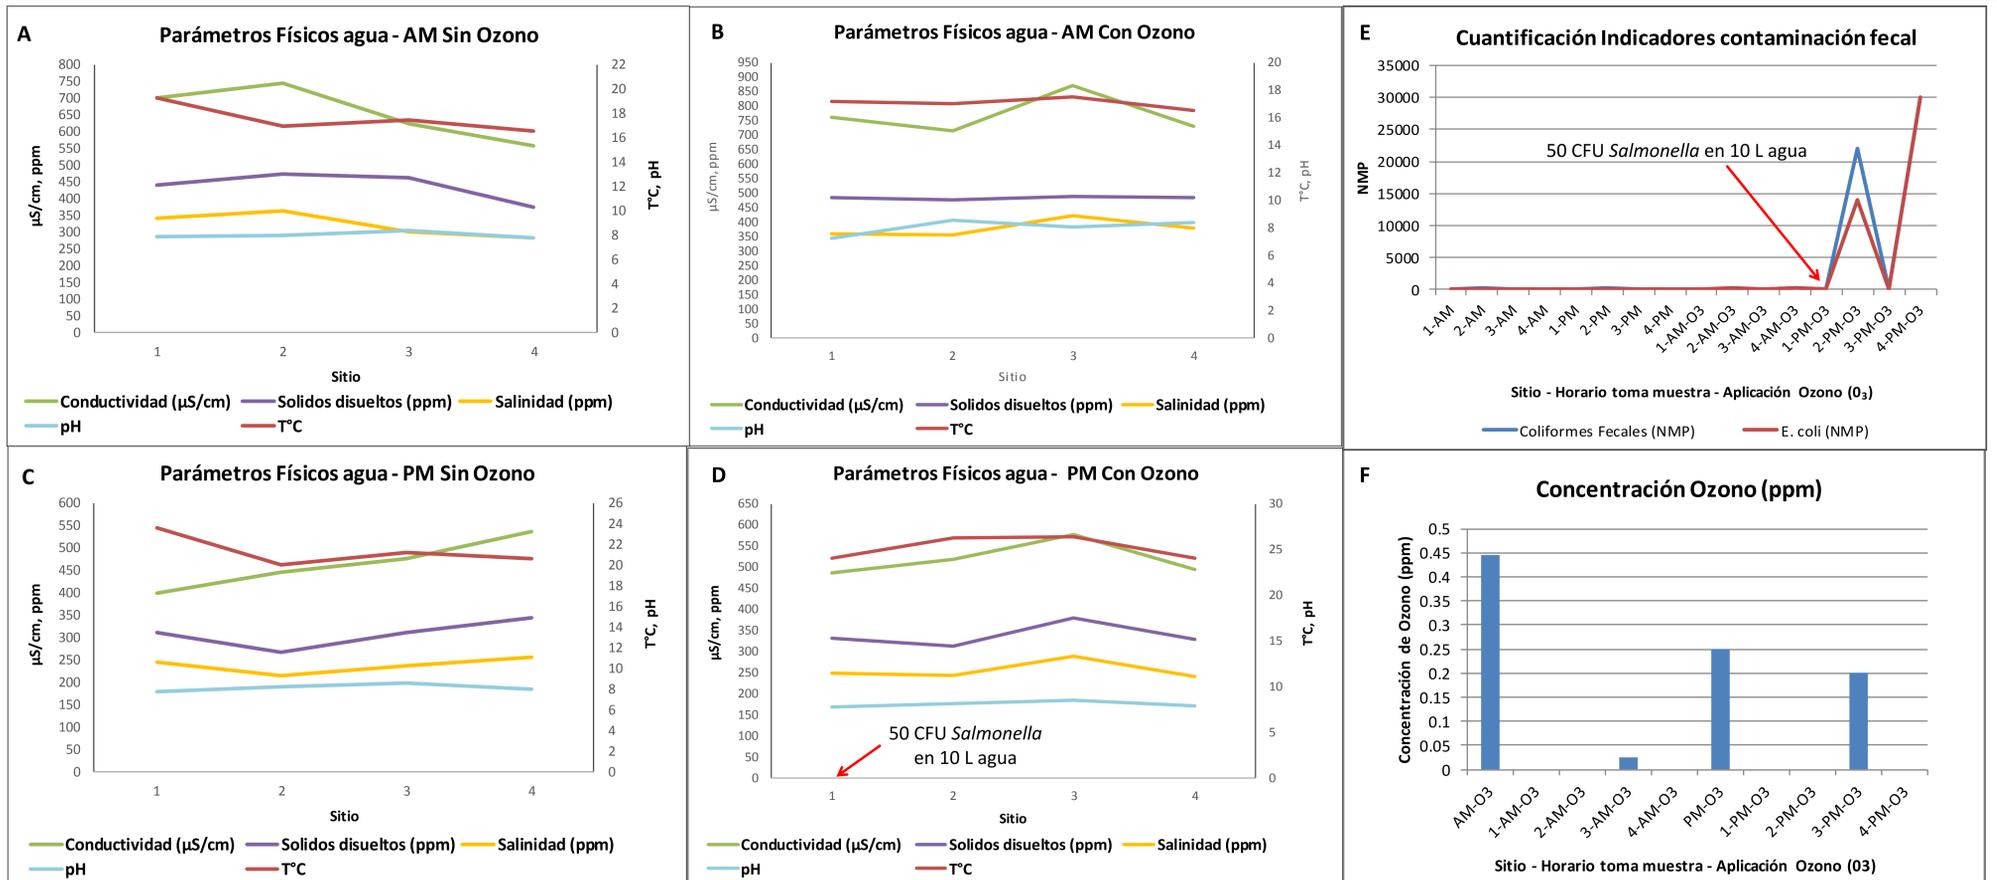
Figura 1. Resultado del análisis de muestras de agua obtenidas de maquina procesadora de espárragos en la mañana (AM) y tarde (PM) con ozono y sin ozono (O₃). (A-D) Resultados de los parámetros físicos (E) Resultados cuantificación de coliformes fecales, *E. coli* y *Salmonella*, (F) Concentración de ozono en los puntos de muestreo en los cuales se inyectó ozono. Sitios: (1) Pozo, (2) primer lavado, (3) segundo lavado, y (4) lavado producto final. Sitios AM O₃ y PM-O₃ corresponden a mediciones directo de equipo de ozono

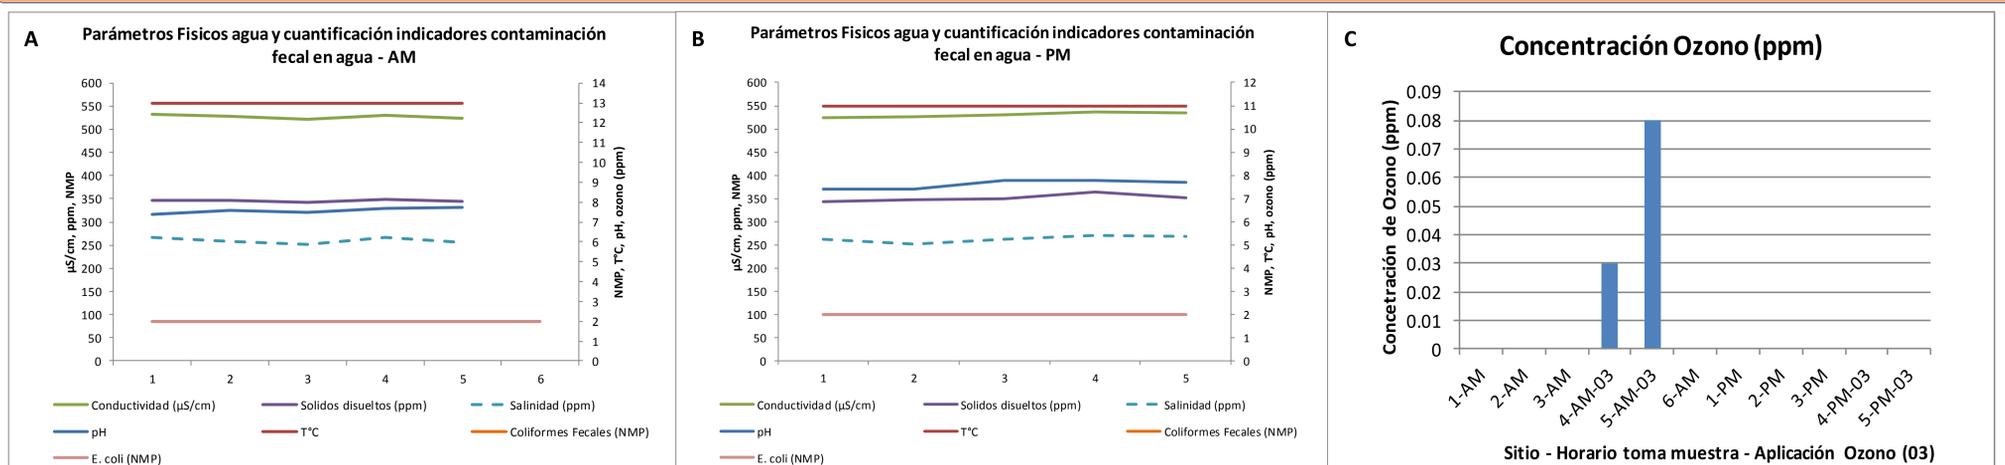
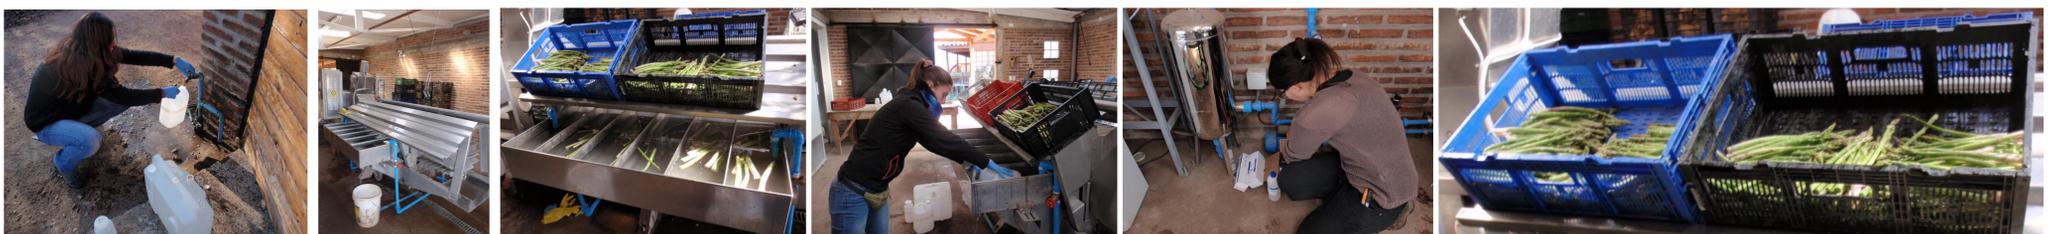
Figura 2. (A y D) Resultado del análisis de muestras de agua obtenidas de maquina procesadora de espárragos en la mañana (AM) y tarde (PM) con ozono y sin ozono (O₃). (Sitios: (1) Pozo, (2) Lavado producto final ingreso ozono (O₃) sin O₃, (3) Lavado producto final egreso ozono (O₃) sin O₃, (4) Lavado producto final ingreso ozono (O₃) con O₃, (5) Lavado producto final egreso ozono (O₃) con O₃ y (6) espárragos desde máquina calibradora. (C) Concentración de ozono en los puntos de muestreo en los cuales se inyectó ozono: Sitios AM O₃ y PM-O₃ corresponden a mediciones directo de equipo de ozono
