Evaluación de características físicas y microbiológicas del agua proveniente de pozo y distribuida en acequia para riego por surco o sistema de goteo en hortalizas

Adell, A.D.^{1,2}, Díaz, C.^{1,2}, Barría, C.^{1,2}, Cea, D.³, Barrera, C.³, Atwill, R.⁴ y Gil, P.M.³

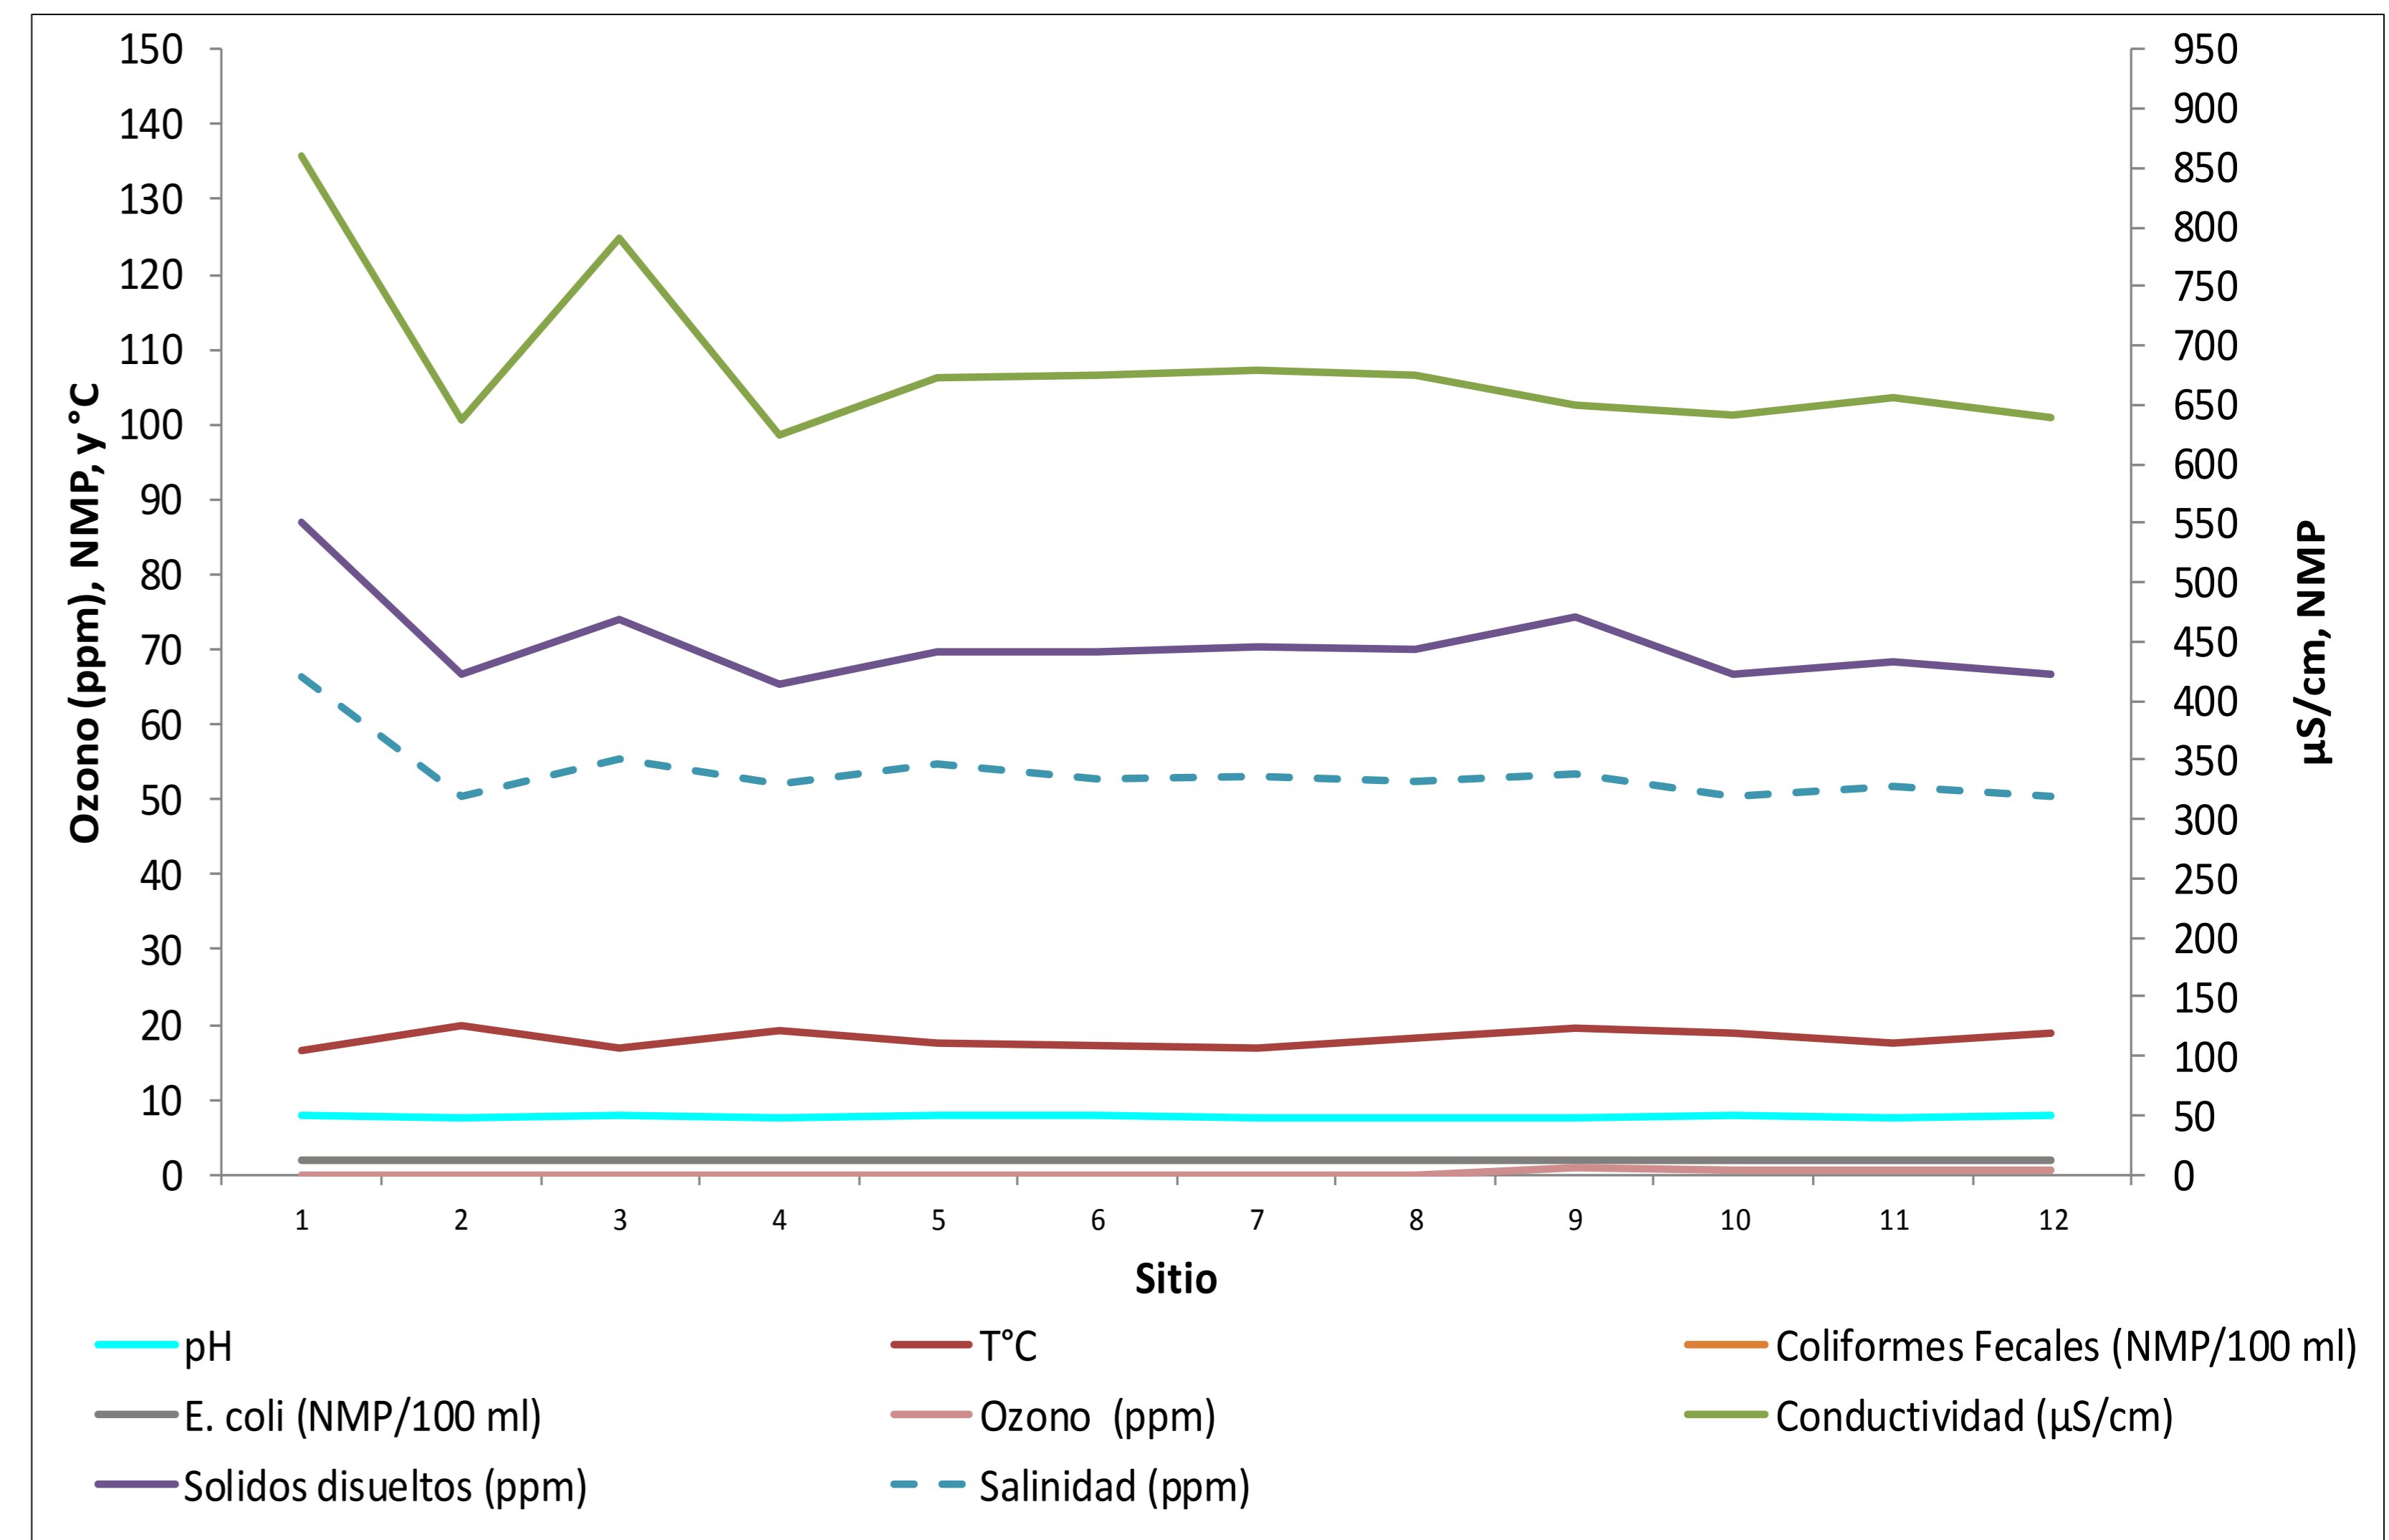
Figura 2. Resultados de los parámetros físicos y conteos de Coliformes fecales, *E. coli* y *Salmonella* de las muestras de agua de irrigación, Fundo A. Sitios: (1) Sala de bombeo, (2) Post sala de bombeo sin O₃, (3, 4 y 5) Final tubería subterránea secundaria sin O₃, (6, 7 y 8) Final surco secundario abierto sin O₃, (9) Post sala de bombeo, válvula con O₃, y (10 y 11) Final tubería subterránea secundaria con O₃

Fundo A. Con sistema de ozono y sistema de goteo (3 Julio 2018)

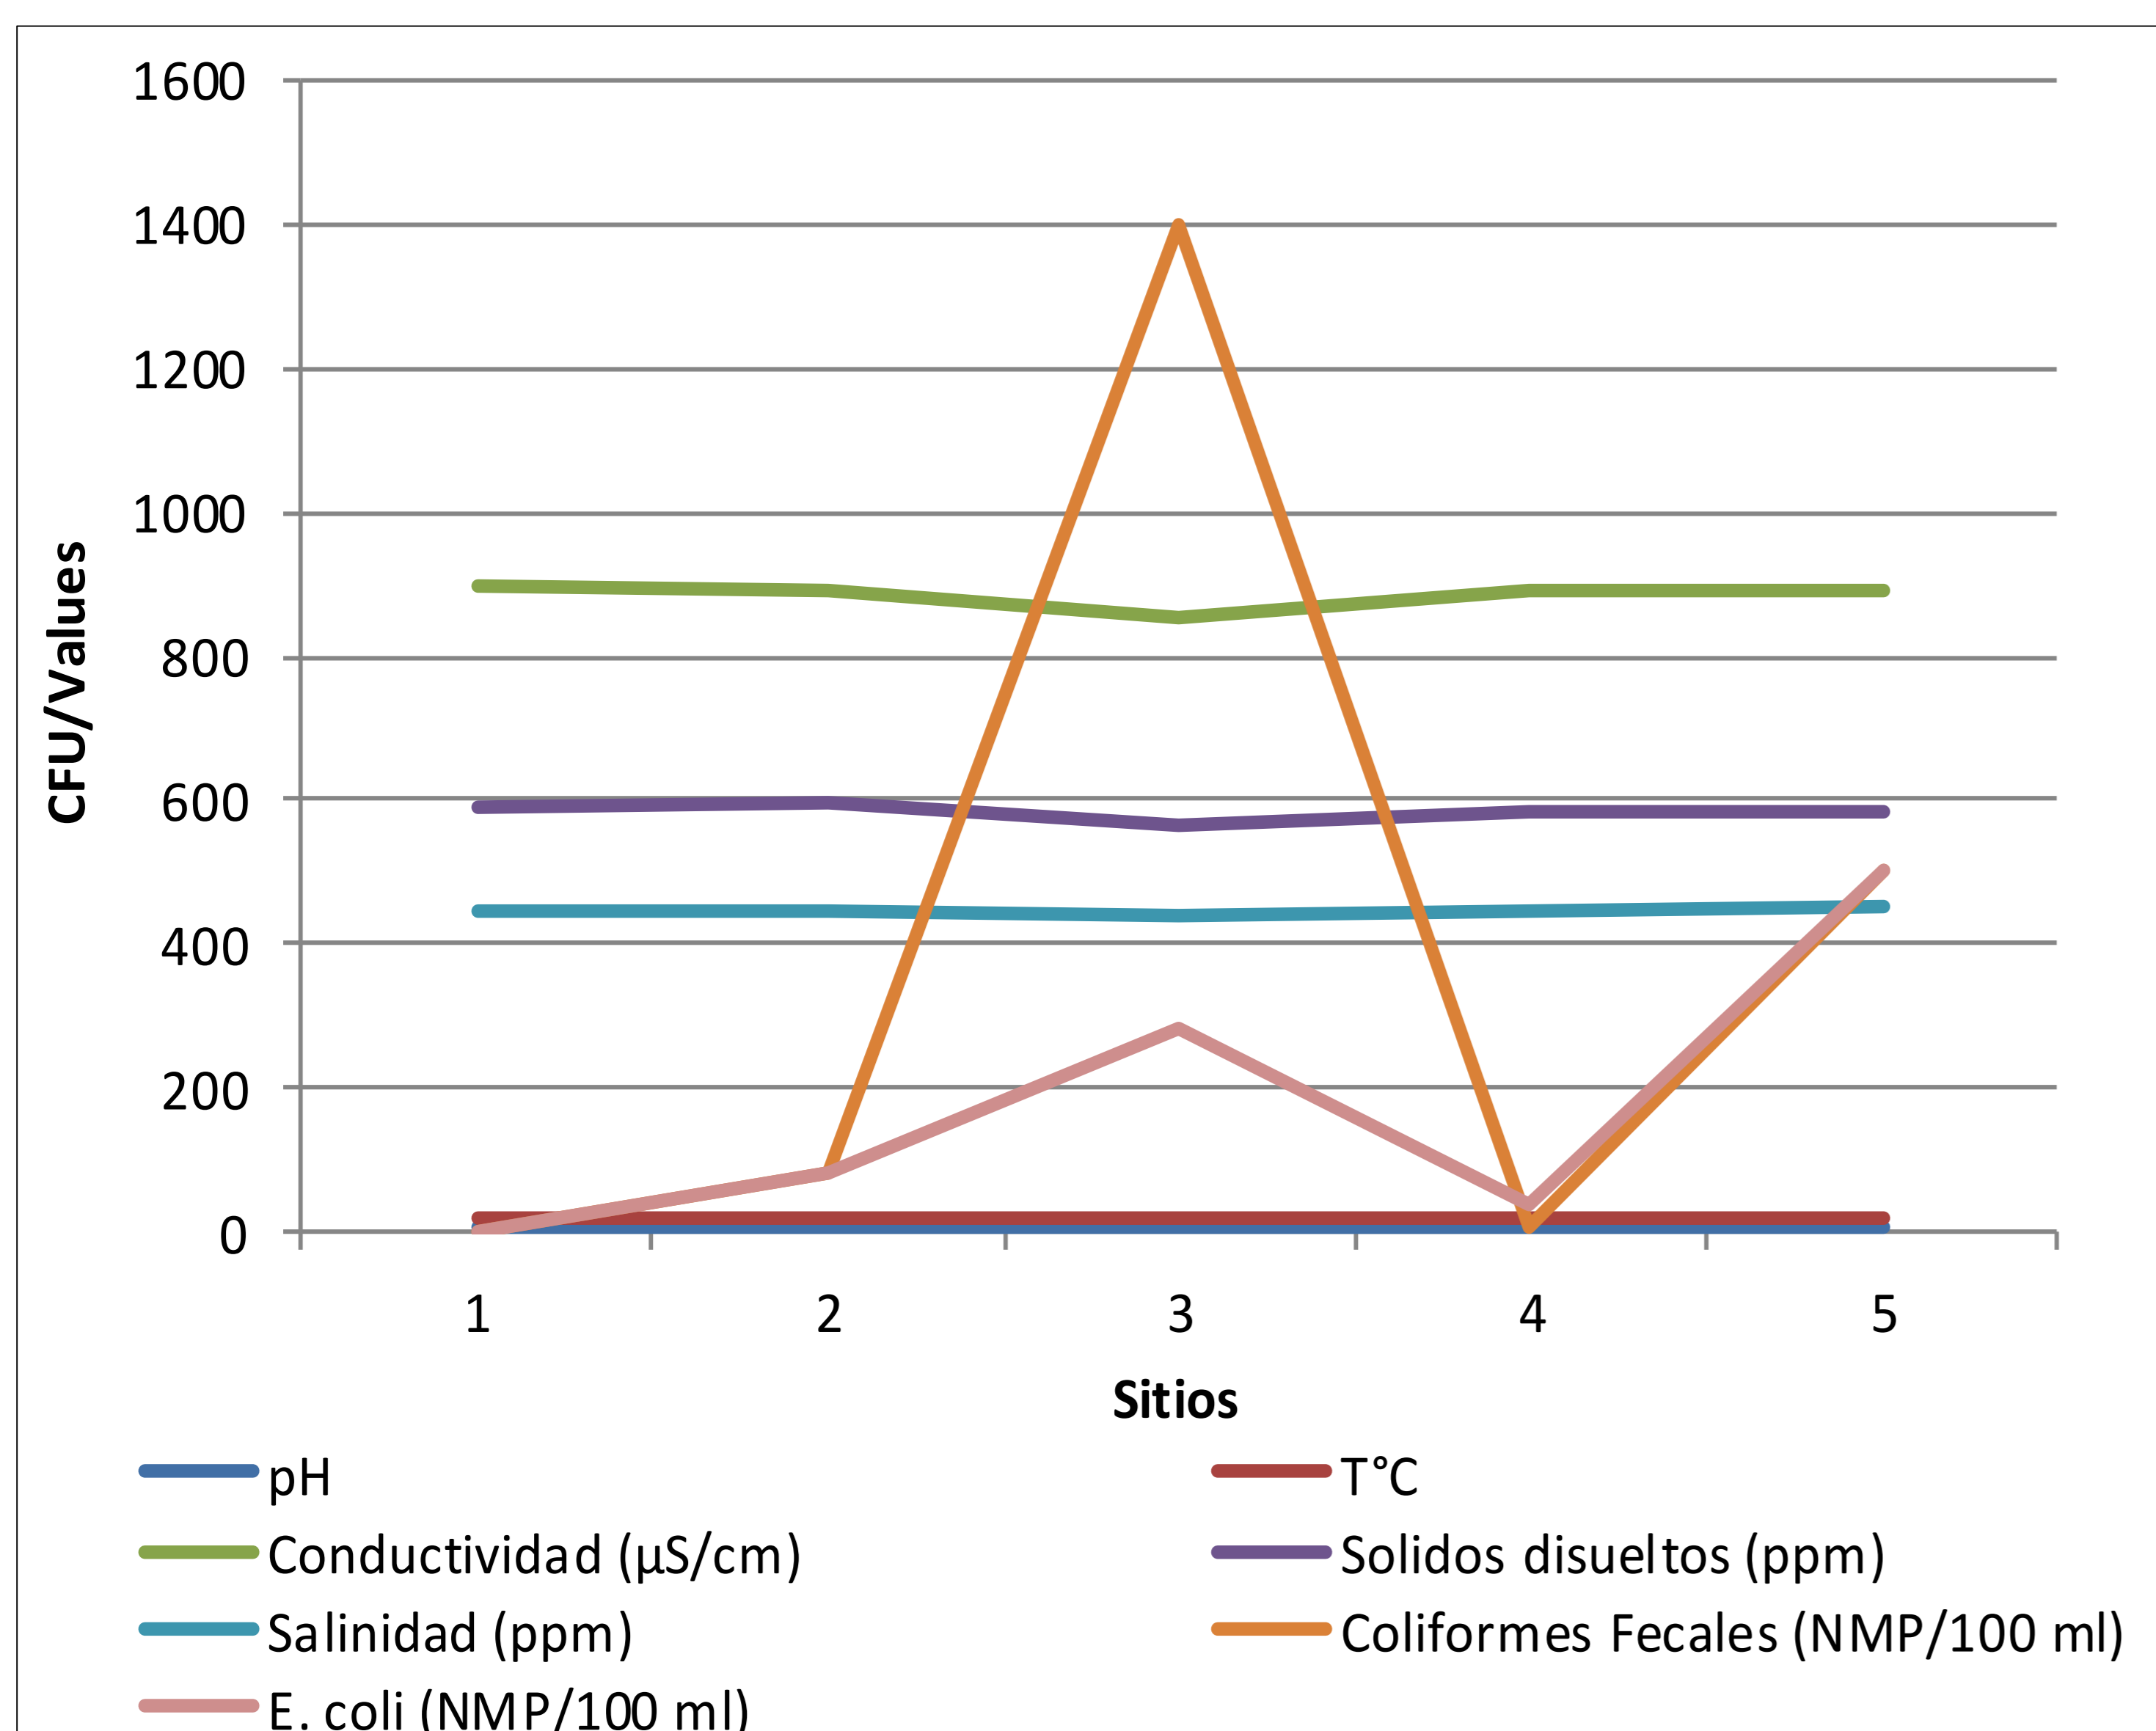
Figura 3. Resultados de los parámetros físicos y conteos de Coliformes fecales, *E. coli* y *Salmonella* de las muestras de agua de irrigación, Fundo B. Sitios: (1) pozo, (2) tranque abierto, (3) final surco secundario irrigado con tranque abierto, (4) tranque cerrado, (5) final surco secundario irrigado con tranque cerrado

Fundo B. Con sistema de surcos abiertos (7 Noviembre 2017)

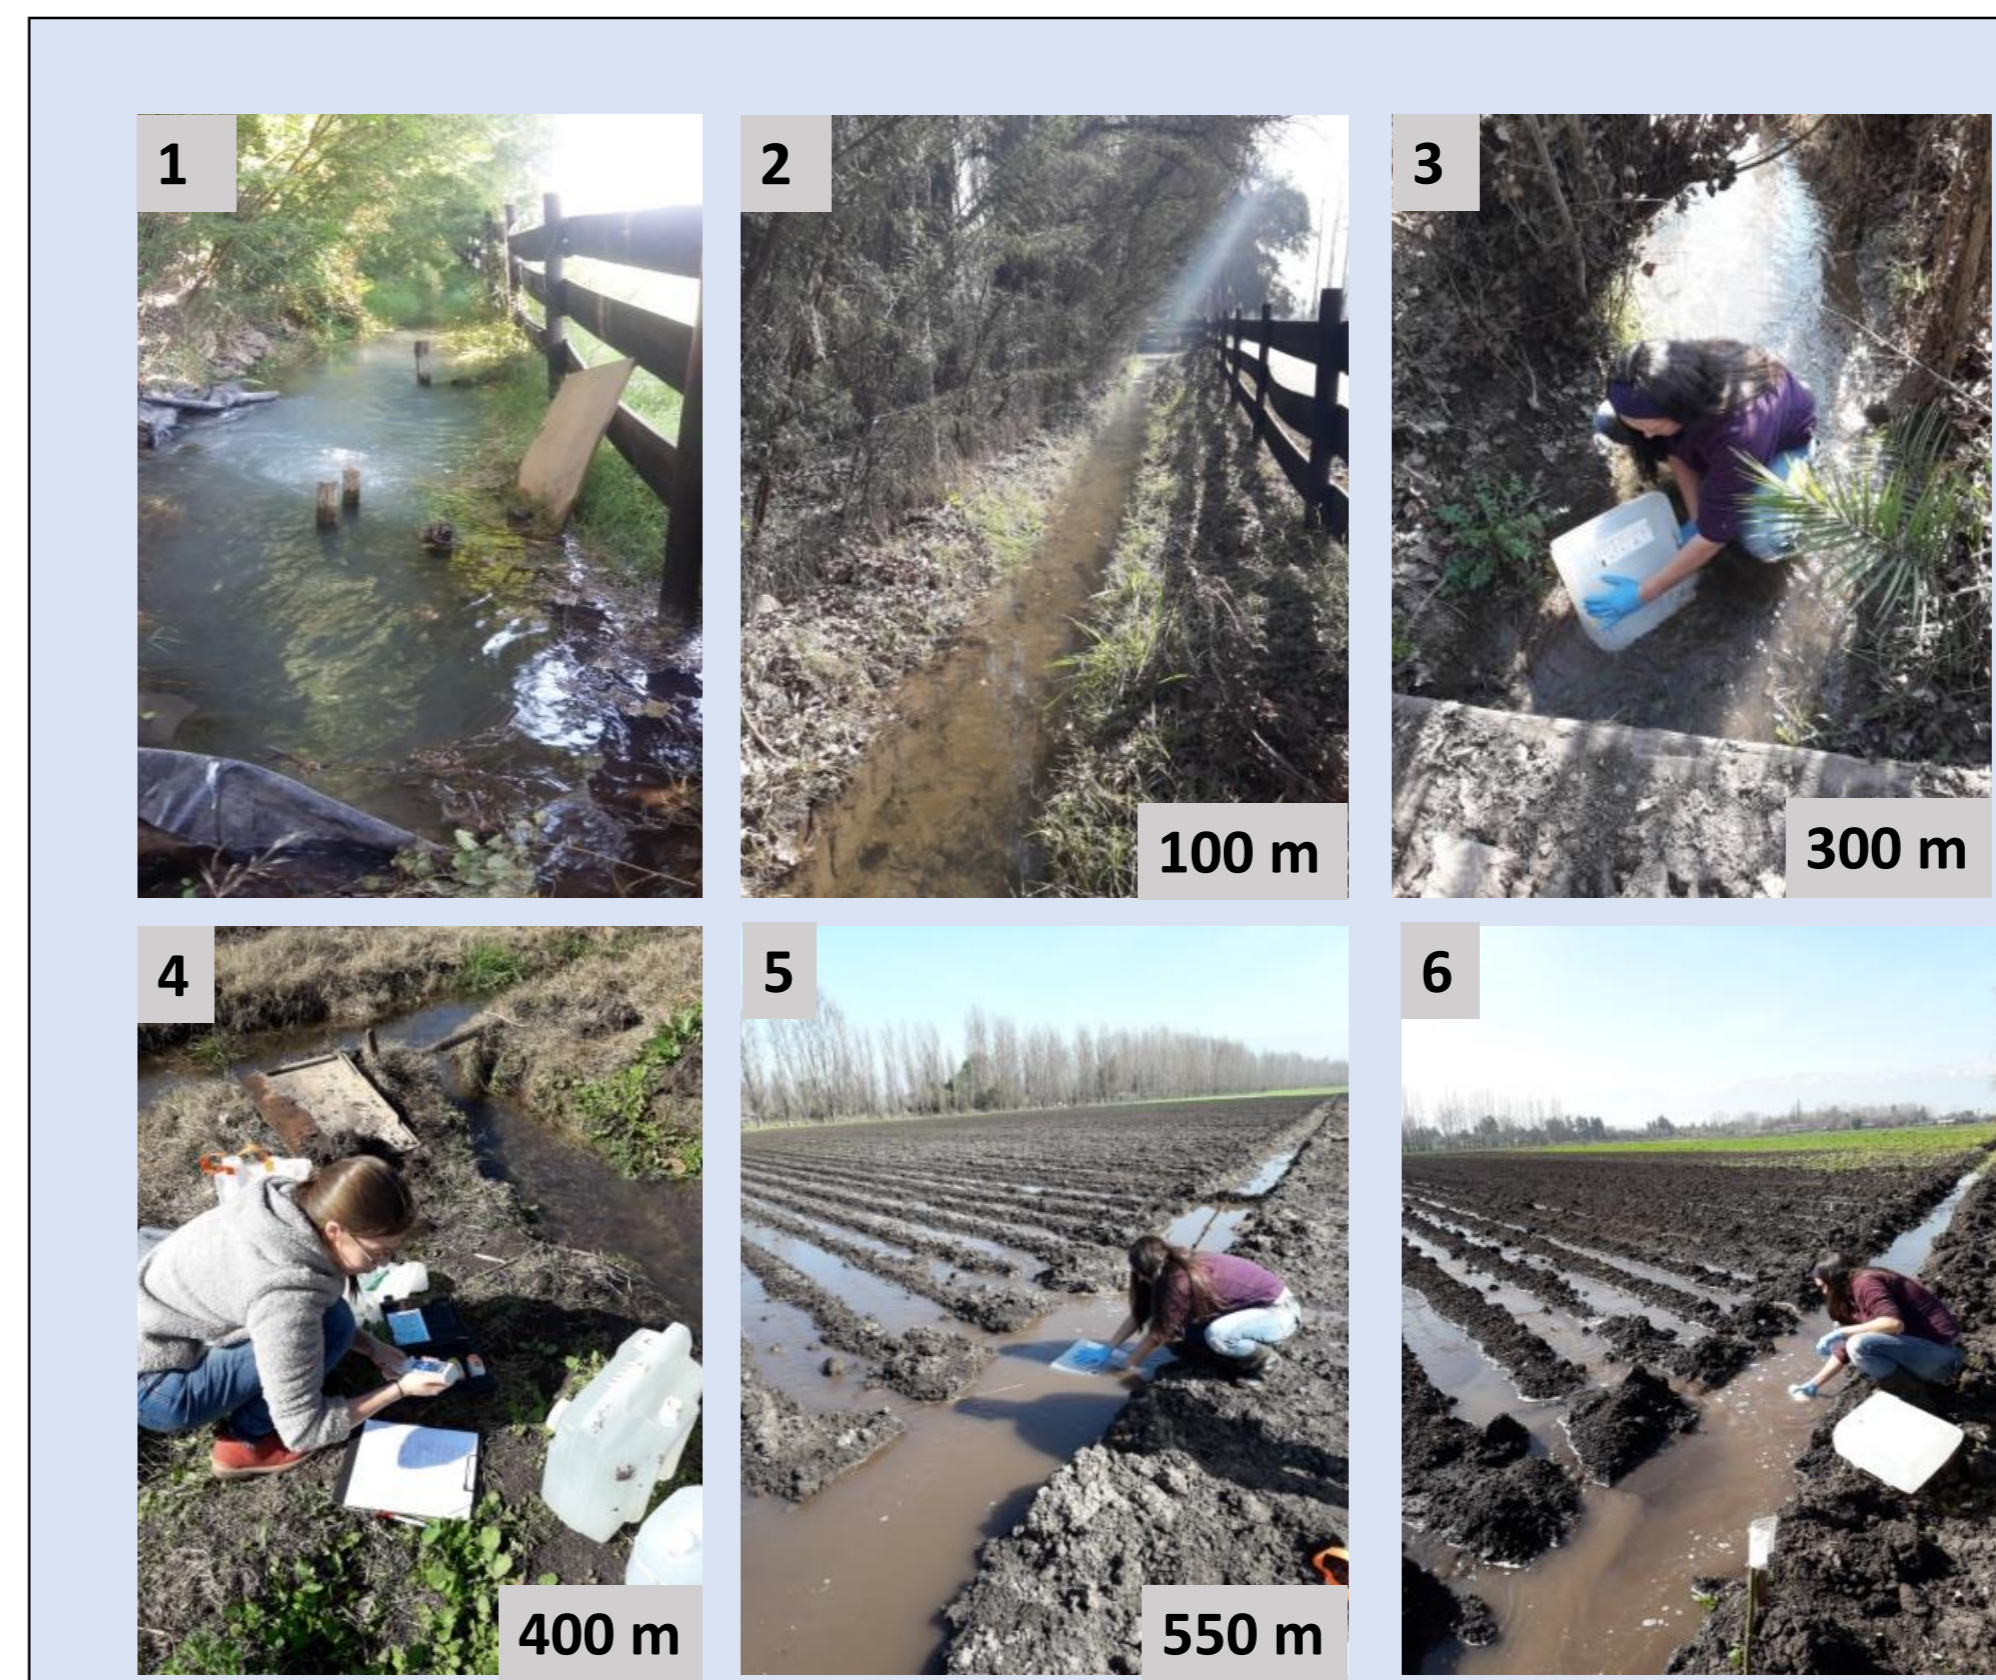
Figura 4. Fotos de los sitios muestreados en el Fundo A el 2 de Agosto 2017.

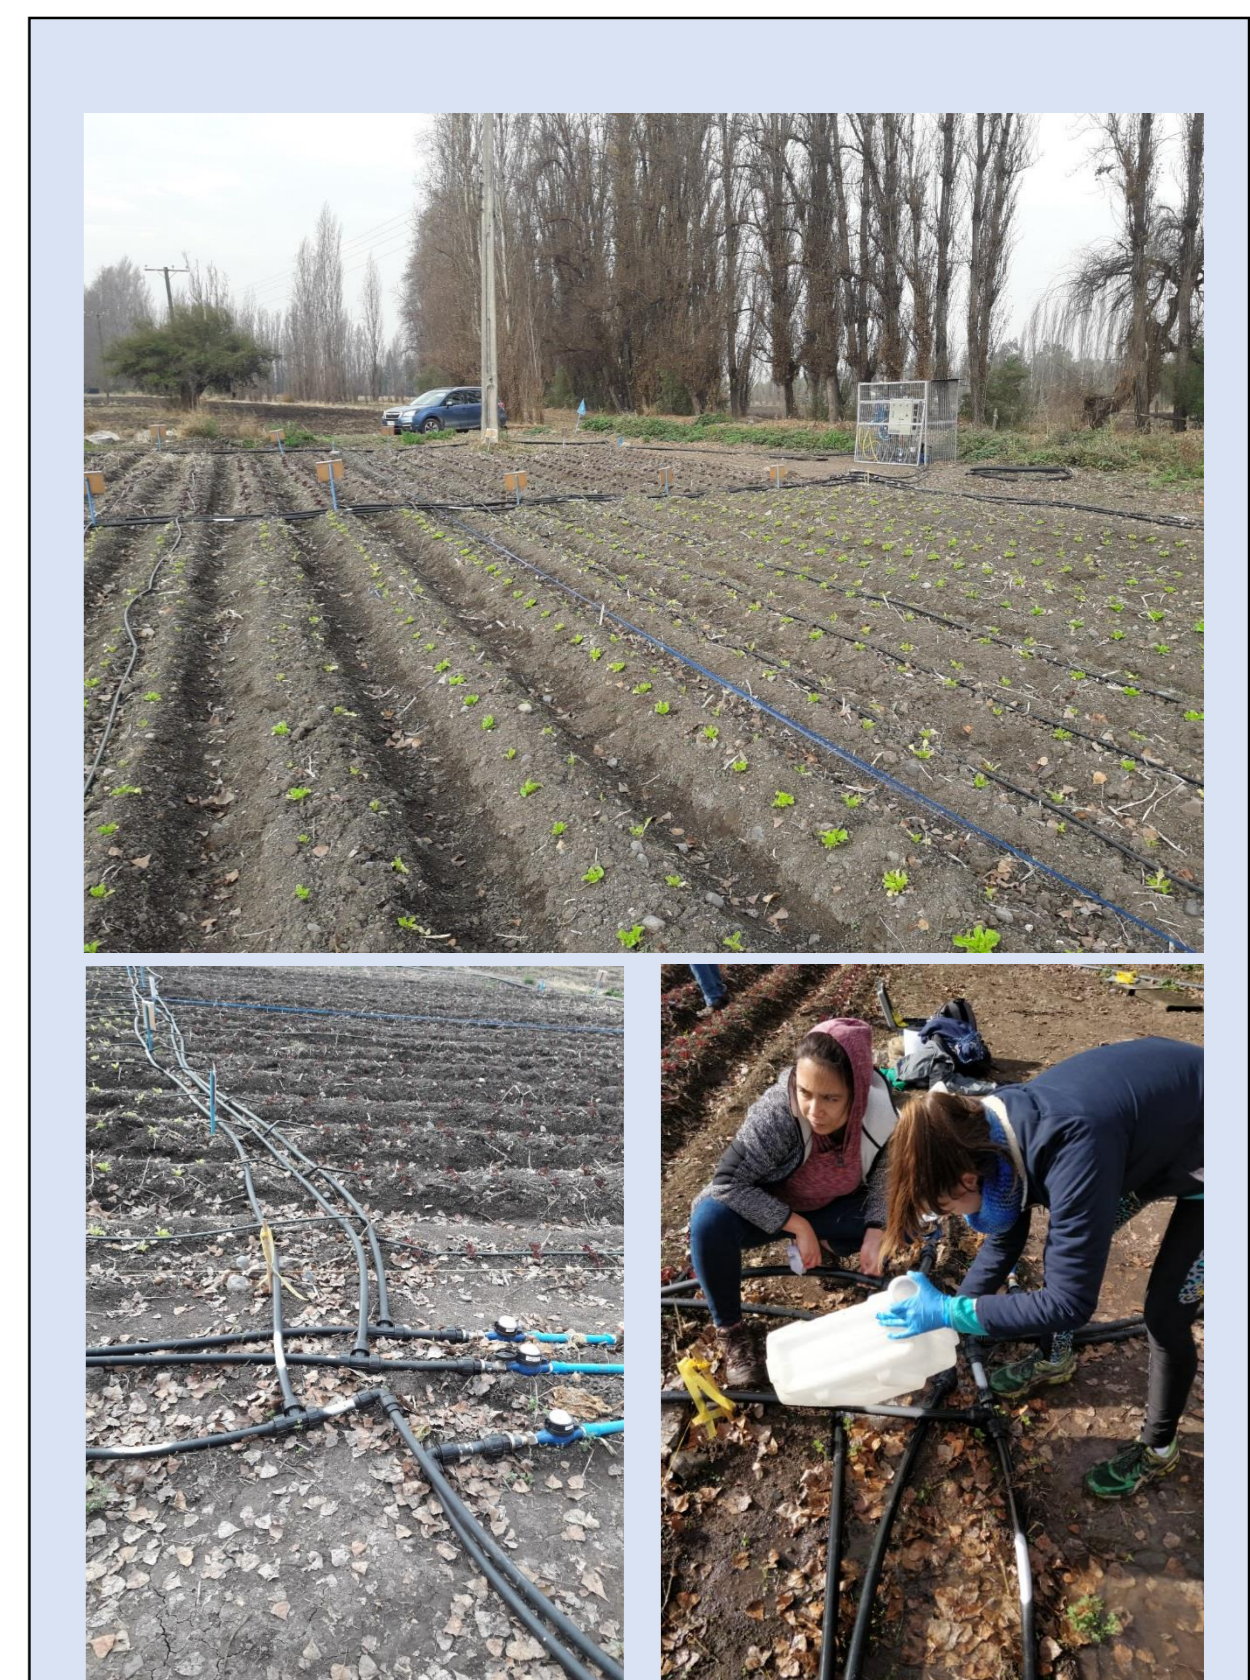
Figura 5. Fotos del sistema de goteo e equipo de ozono instalados y muestreados en Fundo A el 3 de julio 2018

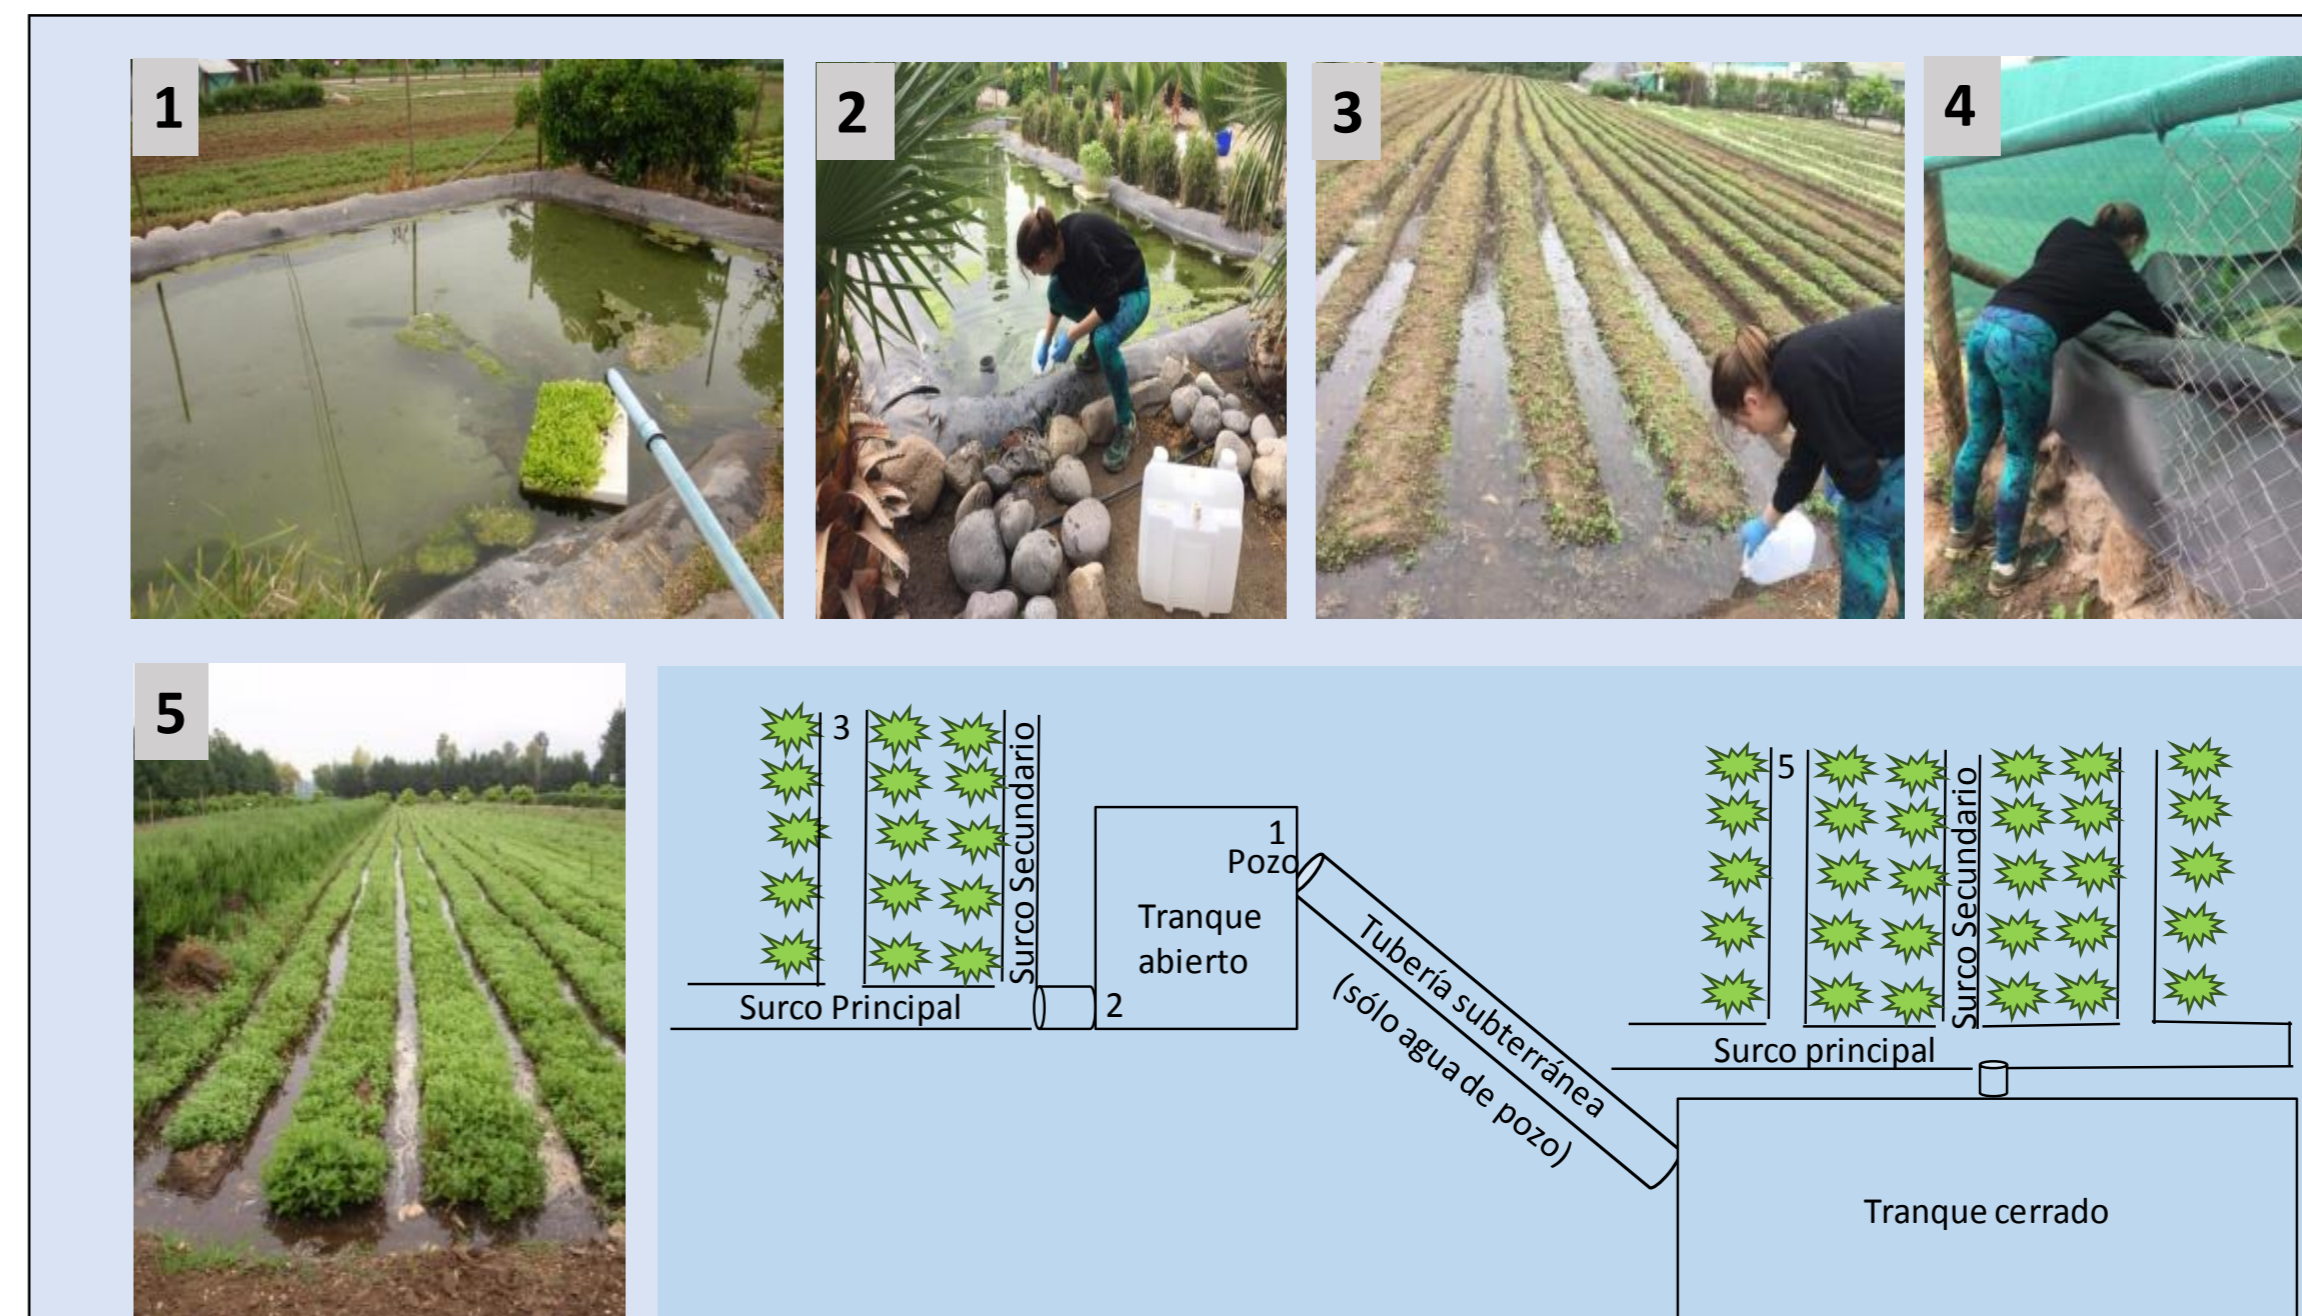
Figura 6. Fotos de los sitios muestreados en el Fundo B el 7 de noviembre 2018
