## Cambios en las características físicas y microbiológicas de agua proveniente de pozo y distribuida en acequia para riego por surco en hortalizas.

Adell, A.D.<sup>1</sup>, Díaz, C.<sup>1</sup>, Barría, C.<sup>1</sup>, Cea, D.<sup>2</sup>, Barrera, C.<sup>2</sup>, Atwill, R.<sup>3</sup> y Gil, P.M.<sup>2</sup>

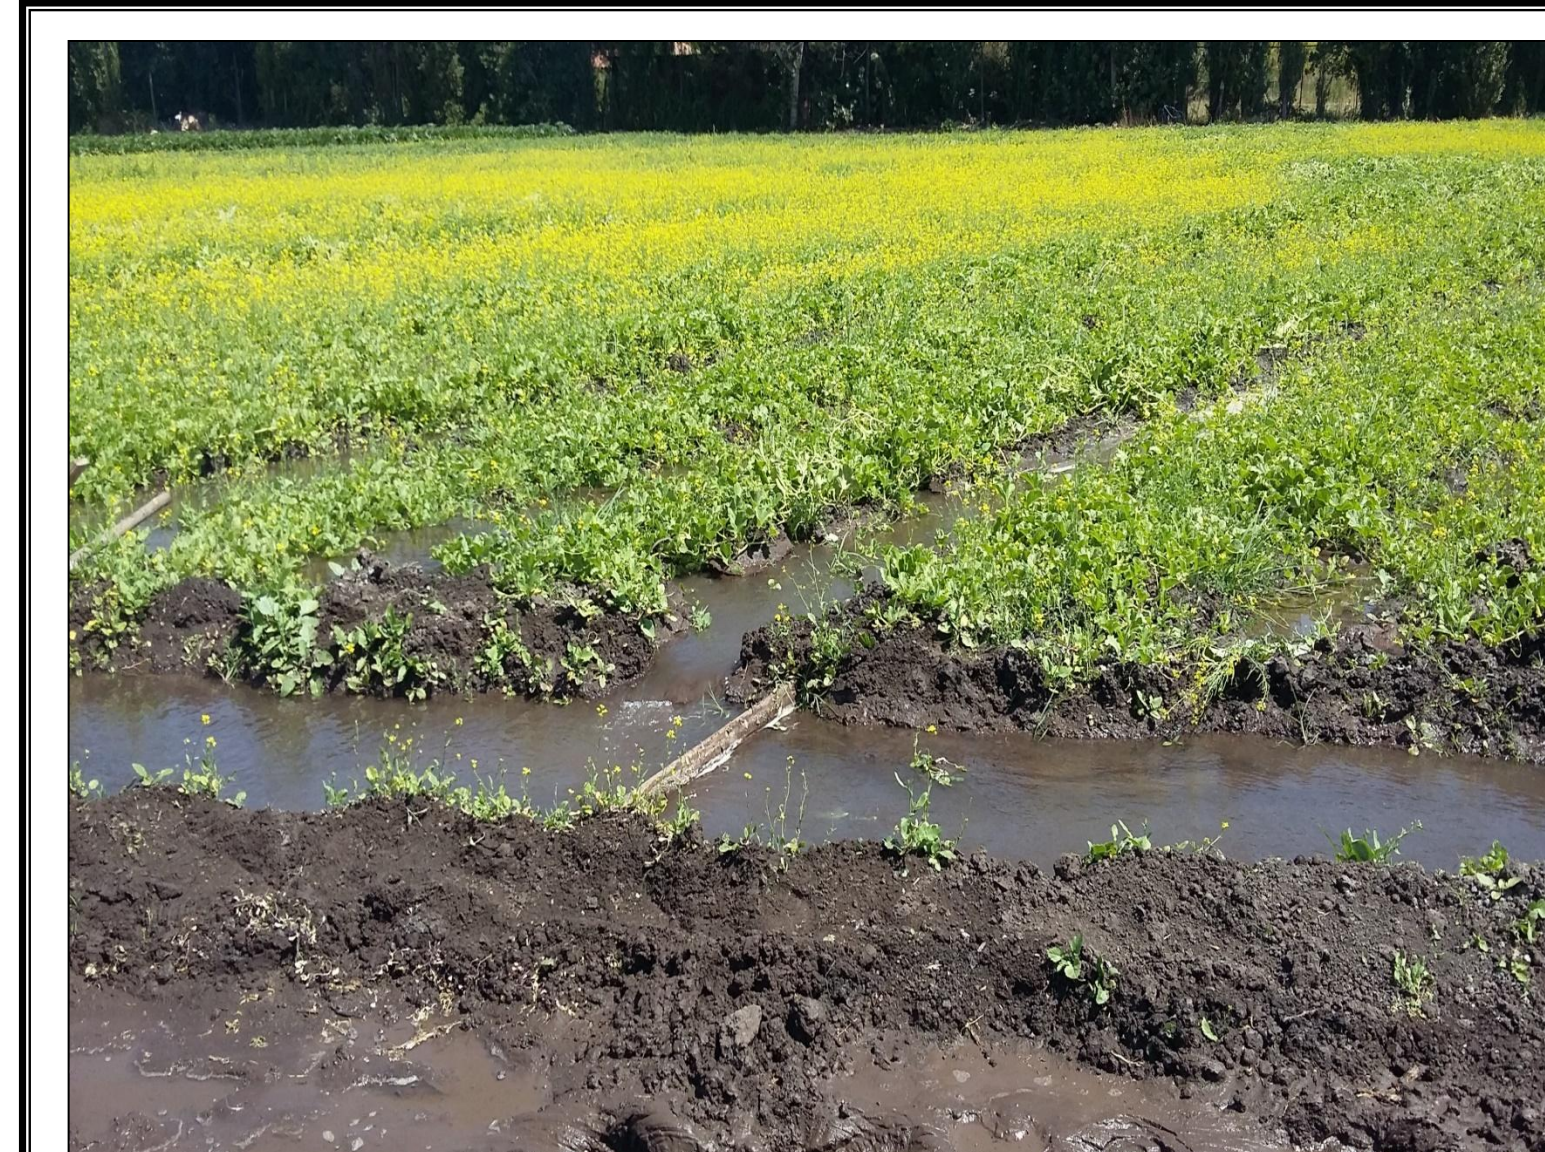
Figura 1. Producción de hortalizas en predio ubicado en Lampa, Chile.

Las muestras de agua se tomaron en un predio ubicado en Lampa, Región Metropolitana (Fig 1). Se extrajo una muestra de 22 Lt, desde 6 puntos distribuidos entre la acequia conductora y la salida de un surco de riego. El primer punto de muestreo corresponde a salida del pozo, el segundo se ubicó a 100 mt de la salida del agua, el tercero a 300 mt desde la salida (este punto se ubica justo después del cruce con una acequia de desagüe de otro predio), el cuarto punto a 400 mt, el quinto punto se ubicó en la entrada de un surco de riego y el sexto punto en la salida de éste (Fig 2). Entre las características físico-químicas evaluadas se encuentra: pH, CE, temperatura (°C), sólidos totales disueltos y salinidad. Entre los parámetros microbiológicos, se evaluó la presencia de Coliformes fecales, *Escherichia coli* y *Salmonella entérica*. Las muestras, para coliformes fecales y *E. coli* fueron procesadas siguiendo la metodología indicada en la Norma Chilena ME-712.02-005; mientras que para *S. entérica* se utilizó ultrafiltrado de fresineus, filtración de membrana, cultivo en agar y PCR.
