Tecnología y manejo económico para las comunidades de Mamiña

El proyecto de implementación en Mamiña estableció unidades productivas demostrativas, con el fin de aplicar un manejo agronómico adaptado a la zona y sus agricultores.

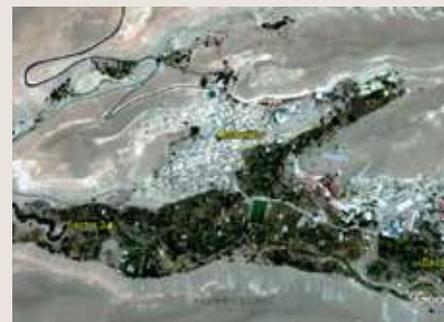
Figura 1. Sectores seleccionados para la instalación de módulos demostrativos en la localidad de Mamiña “eras”.

La etapa de implementación permitió contar con instalaciones a baja escala, trabajadas por agricultores de la zona, quienes establecieron innovaciones y cambios tecnológicos de fácil adopción. Los sectores seleccionados en la localidad de Mamiña se observan en la Figura 1.

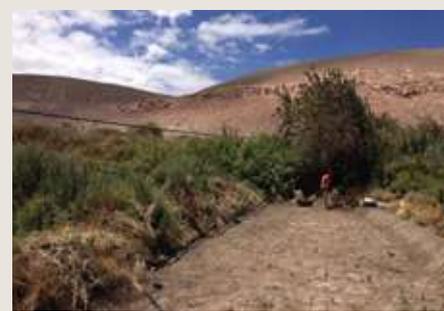
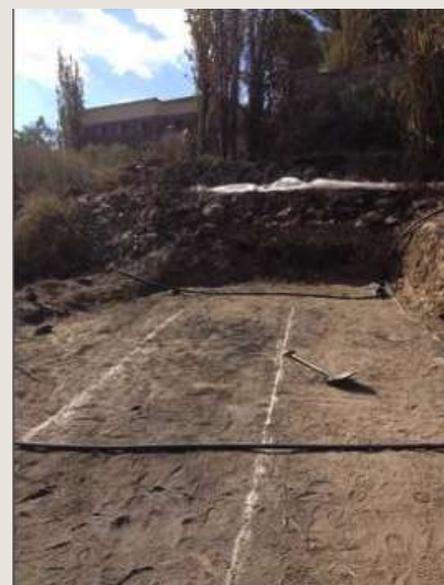
Figura 2. Habilitación de “eras” o terrazas para sitios de cultivo demostrativo en la localidad de Mamiña. Tradicionalmente en la zona se realizaba riego por inundación.

Considerando las limitaciones y amenazas que la zona presenta, particularmente la competencia por el agua entre consumo doméstico, agricultura y minería, que afecta la disponibilidad de agua en el futuro para los sistemas productivos tradicionales, la propuesta tuvo el objetivo de masificar el uso de riego presurizado para el cultivo de superficies llamadas por los habitantes del área “eras” (Figura 2). Estas corresponden a platabandas de superficies

variables entre cinco y 100 metros cuadrados, delimitadas por pretilos, que se ubican sobre las terrazas formadas por muros de piedra que corresponden a estructuras centenarias propias de las culturas altiplánicas precolombinas. Son regadas por inundación con importantes volúmenes de agua que circulan entre ellas aprovechando sus diferencias de altura. El agua es conducida a las “eras” por medio de redes de canales de mampostería en piedra, que se han ido mejorando con revestimiento de hormigón.

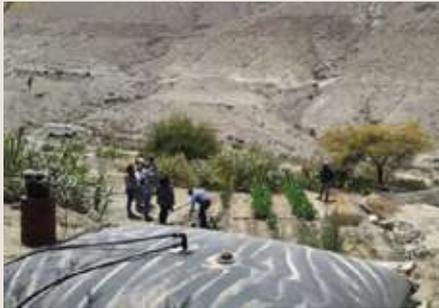
Figura 3. Estanque o cisterna flexible de ocho mil litros para la acumulación de agua de riego. Al costado izquierdo se ubicó inyector de fertilizante y ácido.

Entre la infraestructura asociada al riego para lograr una aplicación oportuna y eficiente del agua, se consideraron acumuladores tipo cisterna (Figura 3), los cuales permiten mantener una buena calidad de agua al evitar su exposición a la luz. El sistema consideró: válvulas automáticas a batería (Figura 4), mecanismos de inyección de fertilizantes y soluciones ácidas para la disolución y lavado de sales, además de tensiómetros para el control de humedad.

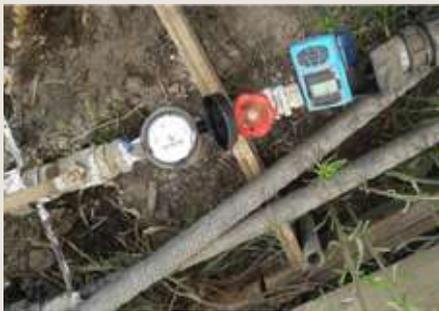
Figura 4. Válvulas de sector de riego (izquierda a derecha); válvula de bola para inicio o corte del riego, medidor de volumen aplicado, válvula de compuerta para la regulación de presión y válvula de programación de inicio y corte del riego).

Se habilitaron tres “eras” o platabandas por productor, de tamaños entre cinco por cuatro metros y siete por cinco metros, en los cuales se contaba con válvula reguladora de presión y de corte rápido, así como medidor de volumen de agua aplicado. En uno de los casos, al contar con mayor presión disponible (diferencia de altura), se pudo instalar una válvula para automatizar el riego a partir de un programador operado por batería de 9V.

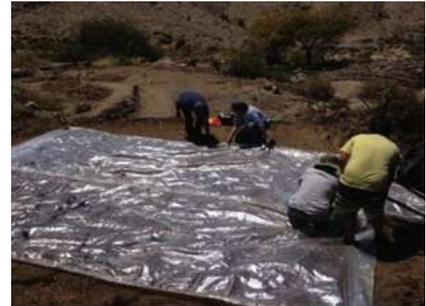
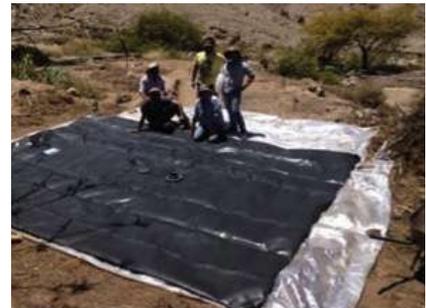
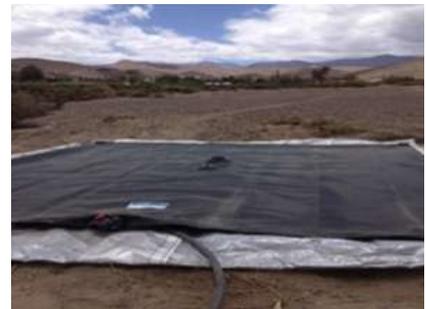
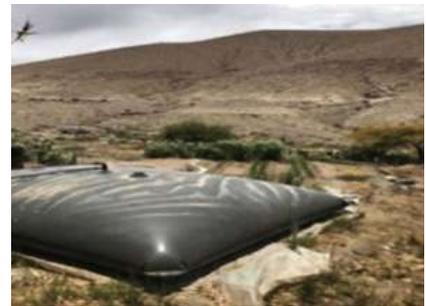
Figura 5. Instalación de estanque flexible de ocho mil litros en unidades demostrativas de la localidad de Mamiña.

Existen distintos tipos de estanques para la acumulación de agua. Para volúmenes importantes se construyen excavados en suelo. Éstos pueden ser revestidos por membranas plásticas para evitar la infiltración. Para volúmenes pequeños hay estanques plásticos, sin embargo, por costo, durabilidad, facilidad de transporte entre otras razones, una buena alternativa fue recomendar estanques flexibles, fabricados de polietileno negro resistente al deterioro que causa la radiación ultravioleta. Son comercializados en

empaquetaduras de fácil transporte y de fácil instalación (Figura 5).

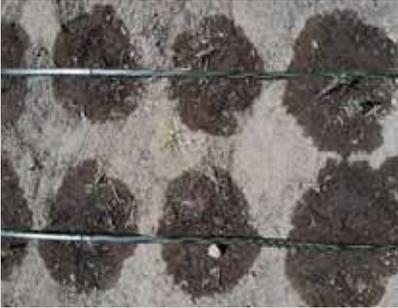
Figura 6. Mojamiento del sistema de riego de bajo requerimiento de presión recomendado para el área de Mamiña.

El patrón de mojado que produce el sistema de riego instalado se observa en la Figura 6.

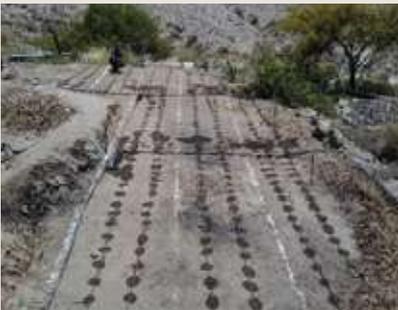
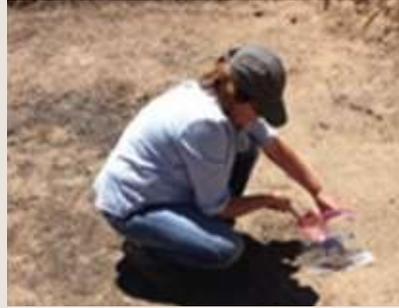
Figura 7. Muestreo de los suelos para luego ser analizados en el laboratorio “Agroanálisis UC”.

Para conocer las características físicas y químicas de los suelos se tomaron muestras representativas a distintas profundidades en los sitios demostrativos en que se establecerían los cultivos (Figura 7). Así, se podría saber si el suministro de nutrientes era adecuado para los cultivos, el tipo y cantidad de sales, si existían elementos tóxicos y, en terreno, estudiar condiciones de lixiviación o acumulación de elementos.

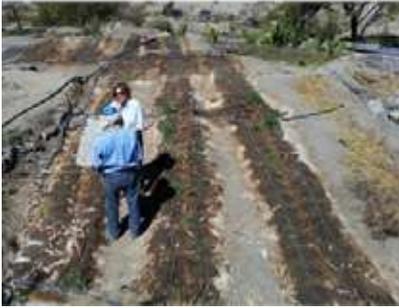
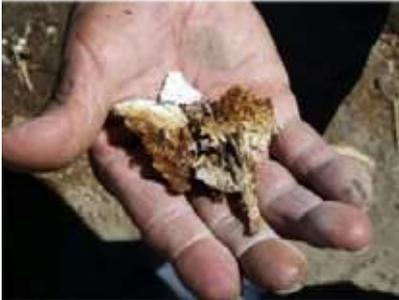
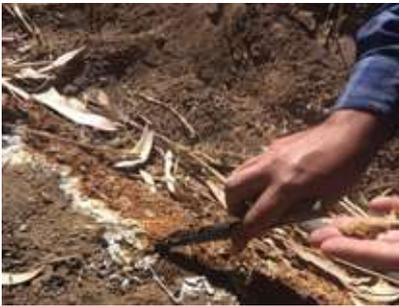
Figura 8. Presencia de sales en los suelos.

propio de la zona, pH levemente alcalino a alcalinos, con excesos de sales, como sulfatos, bicarbonatos, cloruros, sodio, boro, entre otras. La mayoría de los suelos se clasificaba como sódicos y salinos sódicos y destacaba el hecho que en los suelos en que no se había hecho agricultura reciente, los excesos de sales eran mucho mayores y se requeriría de manejos adicionales para mejorarlos.

En particular, el catión sodio era el que más limitaba, presentándose una Relación de Absorción de Sodio (RAS) excesiva. El sodio en exceso afecta no solo como elemento tóxico para las plantas, sino que deteriora la infiltración del agua, al afectar la estructura del suelo.

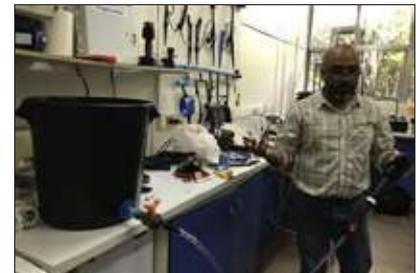
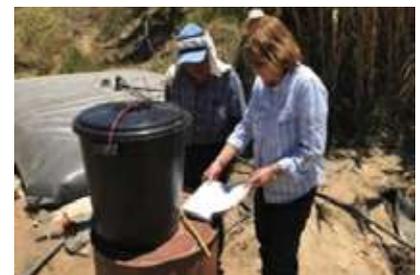
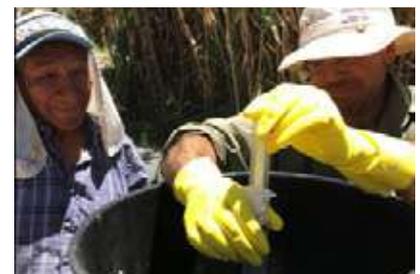
Figura 9. Tipo de inyector de fertilizantes y soluciones ácidas.

Hay varios tipos de inyector. Sin embargo, para el tipo de sistema de riego y nivel de manejo del productor, se optó por habilitar uno que aprovecha el desnivel existente entre una altura mayor a la del estanque de acumulación de agua y la de los emisores. Esto logra que la solución se incorpore a la red de riego (Figura 9).

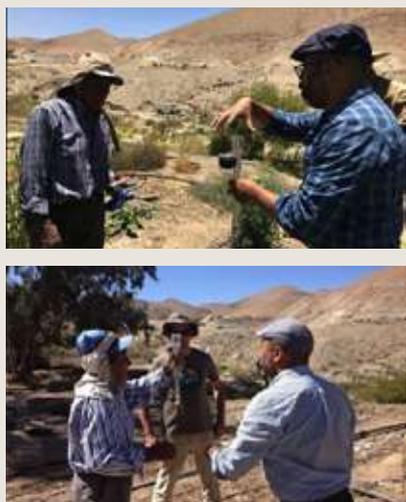
Figura 10. Capacitación en el uso de tensiómetros.

do hídrico de las plantas o nivel de humedad de suelo. En este proyecto, se realizó en función del nivel de humedad de suelo con tensiómetros (Figura 10), instrumento que permite conocer indirectamente el nivel de humedad del suelo a partir de la tensión o atracción del agua que ejerce la superficie de las partículas del suelo. Adicionalmente, es posible determinar en forma práctica con la sensación al tacto si la humedad es adecuada, aspectos que se consideraron en la capacitación indicando que el criterio al tacto fue asociado a no superar los 30 cb en el tensiómetro.

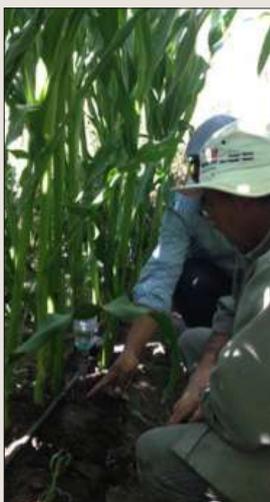
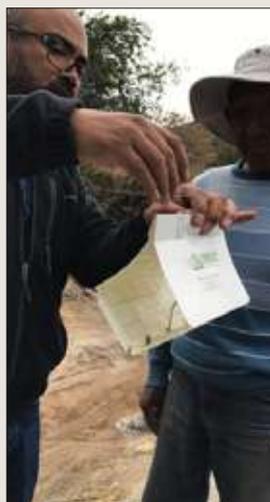
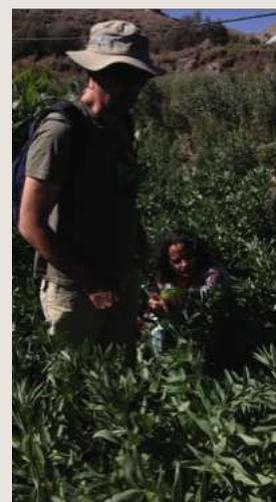
Figura 11. Trampa de feromona y monitoreo de insectos.

Una de las primeras actividades consistió en la capacitación para la instalación de trampas de feromonas específicas en cada sitio para detectar la presencia de insectos (Figura 11).

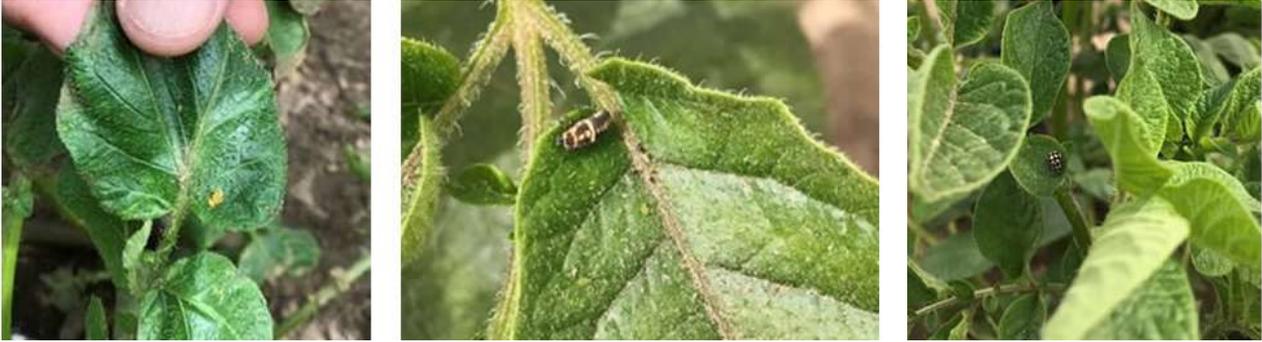
Figura 12. Estados de desarrollo de depredadores coccinélidos.

Es interesante destacar que durante las visitas se detectó también la presencia de enemigos naturales de plagas, como depredadores coccinélidos. En particular, se pudo observar pulgones parasitados por microavispa y todos los estados de desarrollo de depredadores coccinélidos (chinitas) donde la especie presente además es nativa (*Eriopsis chilensis*) (Figura 12).

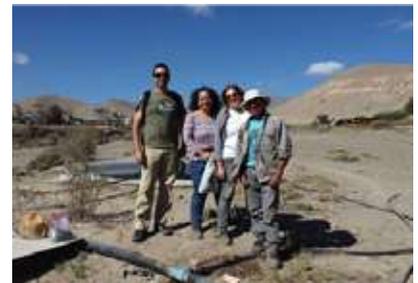
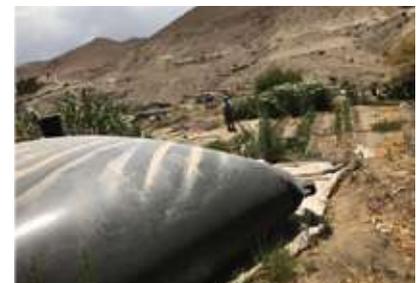
Figura 14. Modelo de manejo agronómico establecido en la localidad de Mamiña.

El proyecto de implementación en Mamiña da cuenta de un paquete tecnológico “apropiado” para las condiciones de los productores de esta localidad, que puede ser transferible y de fácil adopción a otras localidades similares (Figura 14).
